UNIVERSIDADE FEDERAL RURAL DE PERNAMBUCO
PROGRAMA DE PÓS-GRADUAÇÃO EM ENGENHARIA AGRÍCOLA
DEPARTAMENTO DE ENGENHARIA AGRÍCOLA

**BIOENGENHARIA NA ESTABILIZAÇÃO DE TALUDES: AVALIAÇÃO
EXPERIMENTAL DA APLICAÇÃO DE TAPETES DE GRAMA E PÓ DE COCO**

Dissertação apresentada ao Programa de Pós-Graduação em Engenharia Agrícola da Universidade Federal Rural de Pernambuco, como parte dos requisitos para obtenção do título de Mestre em Engenharia Agrícola. Área de concentração: Manejo Integrado de Água e Solo.

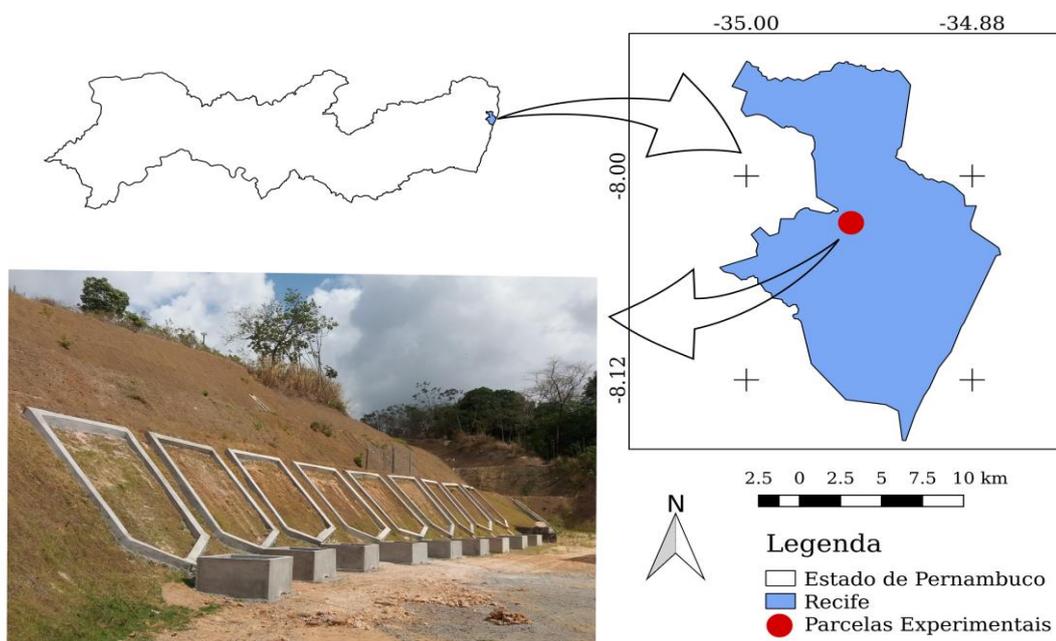
Figura 1: Mapa localizando a área do talude e fotografia das parcelas experimentais.

O estudo foi realizado num talude de corte com inclinação de 60%, resultante da ampliação e requalificação da via transrural na Universidade Federal Rural de Pernambuco, no Bairro de Dois Irmãos, em Recife-PE ($8^{\circ}01'05''$ S e $34^{\circ}5'48''$ O), conforme Figura 1. O talude tem 17 metros de altura dividido em três platôes intermediários, sendo as parcelas de tratamentos construídas no talude basal.

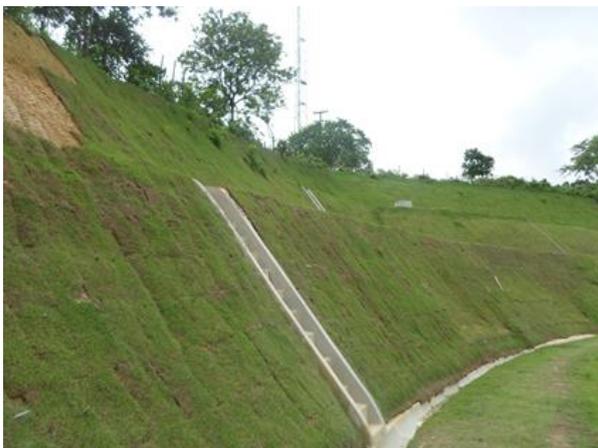
Figura 2: Talude e sistema de drenagem vertical em escada e horizontal em calha.

O sistema de drenagem no talude é constituída por canaletas de concreto com seção de 0,20 m e degraus dissipadores de energia potencial escalonados para diminuir a velocidade de queda. O direcionamento das águas é para as laterais do talude de onde escoam por gravidade, sendo coletadas e destinadas a uma caixa coletora da rede de drenagem da via.

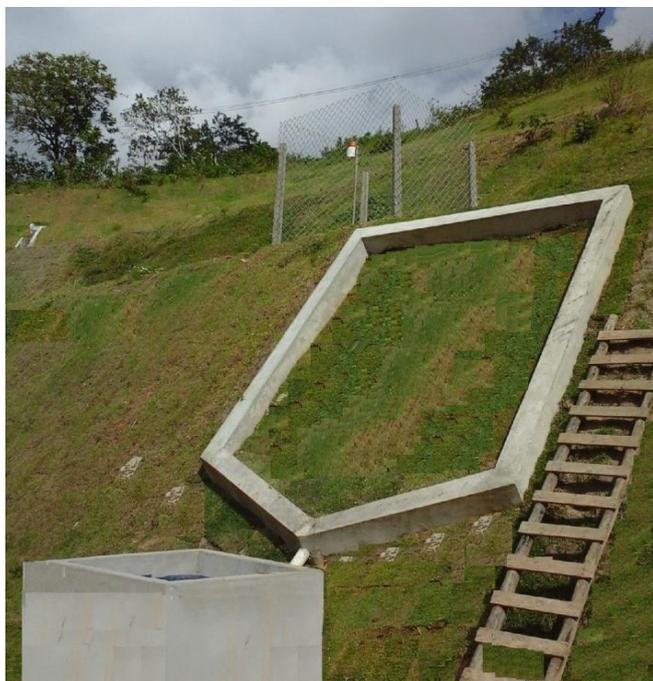
Figura 4: Foto da unidade experimental construída no platô basal do talude conectada ao reservatório de acumulação. Acima da parcela visualiza-se o pluviômetro.

As unidades experimentais apresentam área de 11,60 m², com dimensões 3,0 × 3,45 m, demarcadas por alvenaria de tijolos cerâmicos. No ponto mais baixo da unidade experimental foi instalado um tubo de 100 mm para coleta da água e

do material carreado para armazenamento em tanque de PVC de 500 litros (Figura 4).

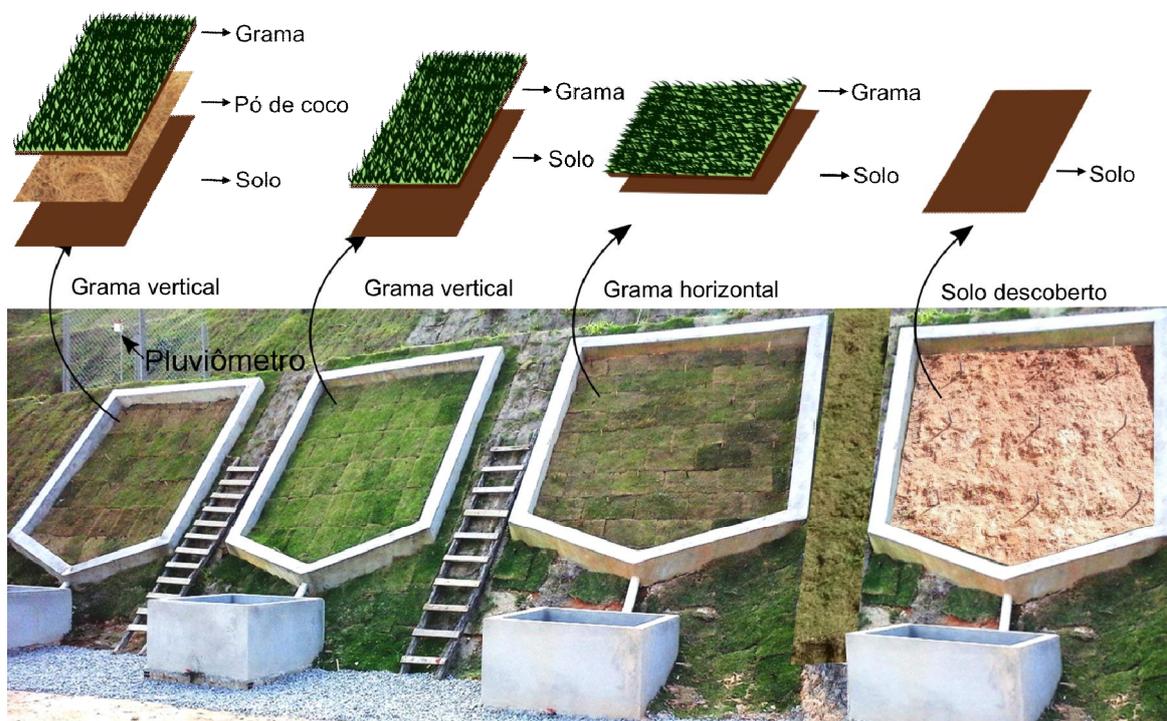
Figura 5: Tratamentos aplicados nas unidades experimentais, da esquerda para a direita: (TVP) Tapetes Verticais de grama esmeralda + Pó de coco; (TV) Tapetes Verticais de grama esmeralda; (TH) Tapetes Horizontais de grama esmeraldas e (TC) Tratamento Controle.

Os tratamentos consistiram na aplicação das seguintes proteções às unidades experimentais: (TVP) Tapetes Verticais de grama esmeralda + Pó de coco; (TV) Tapetes Verticais de grama esmeralda; (TH) Tapetes Horizontais de grama esmeraldas e (TC) Tratamento controle com solo exposto (Figura 5); os quais foram analisados após cada evento chuvoso ocorrido.

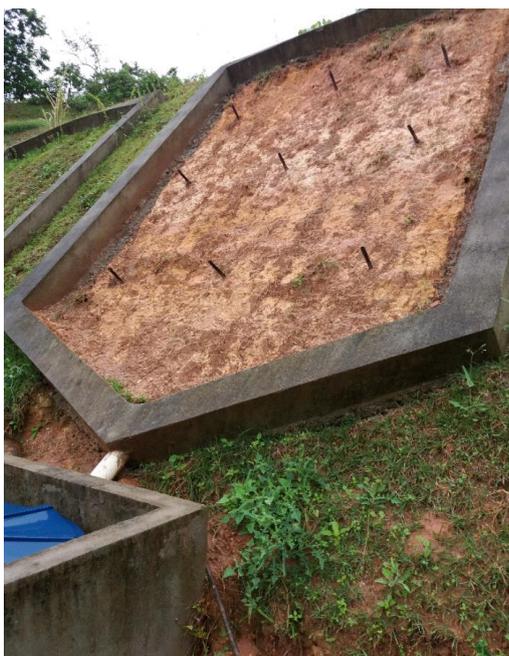
Figura 6: Parcela experimental de Tratamento Controle (TC) com a distribuição dos pinos de erosão.

Foram distribuídos 9 pinos em uma parcela de cada tratamento estudado (TC, TH, TVP e TV), sendo 3 posicionados na área alta (a), 3 na área média (b) e 3 na área baixa (c) (Figura 6). Os pinos foram confeccionados com tubos de ferro galvanizado de 1/2" de diâmetro e comprimento de 30 cm, nos quais realizou-se marcação em 15 cm com tinta permanente para visualização da parte exposta enquanto o restante do comprimento foi cravado no solo de forma perpendicular. O monitoramento foi realizado em 16 eventos pluviométricos e as medições aferidas e registradas após cada evento chuvoso utilizando trena metálica.

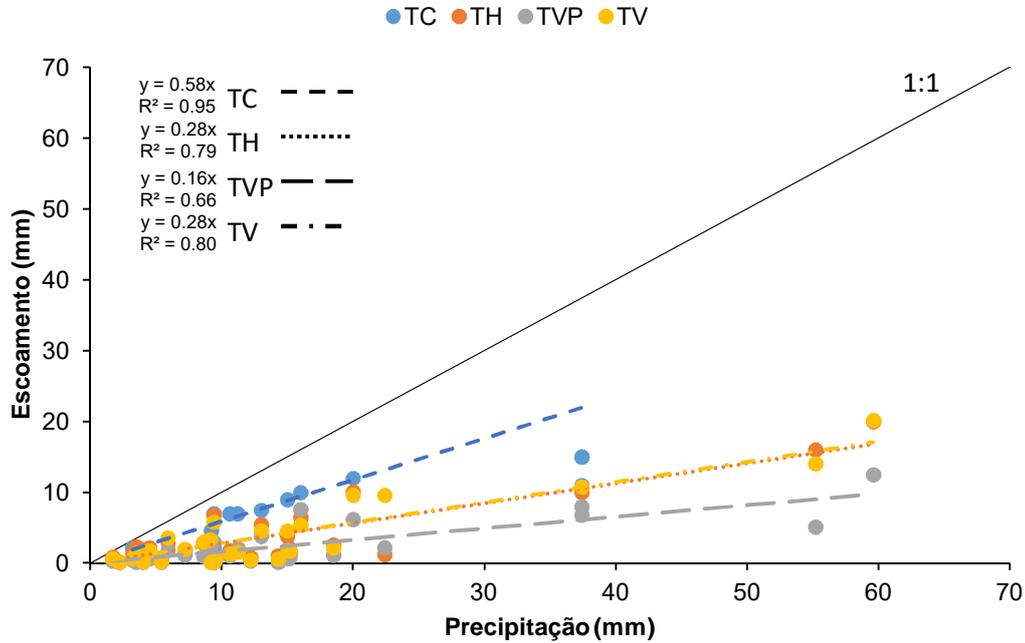
Figura 7: Relação entre escoamento e as precipitações pluviométricas para cada tratamento aplicado nas parcelas de estudo.

O tratamento com tapetes de grama verticais (TV) apresentou um coeficiente de escoamento de 28,53% da precipitação e o tratamento com tapetes horizontais (TH) 28,16%, verificando-se praticamente igual, demonstrando que a forma de plantio do tapete não interfere no escoamento. No entanto, o tratamento de gramas verticais associado ao pó de coco (TVP) apresentou menor coeficiente de escoamento, representado por 16,31% do total precipitado

considerando os 31 eventos analisados. Por outro lado, a parcela controle (TC), com solo exposto, apresentou o maior coeficiente de escoamento 58,51% da precipitação em apenas 14 eventos pluviométricos.

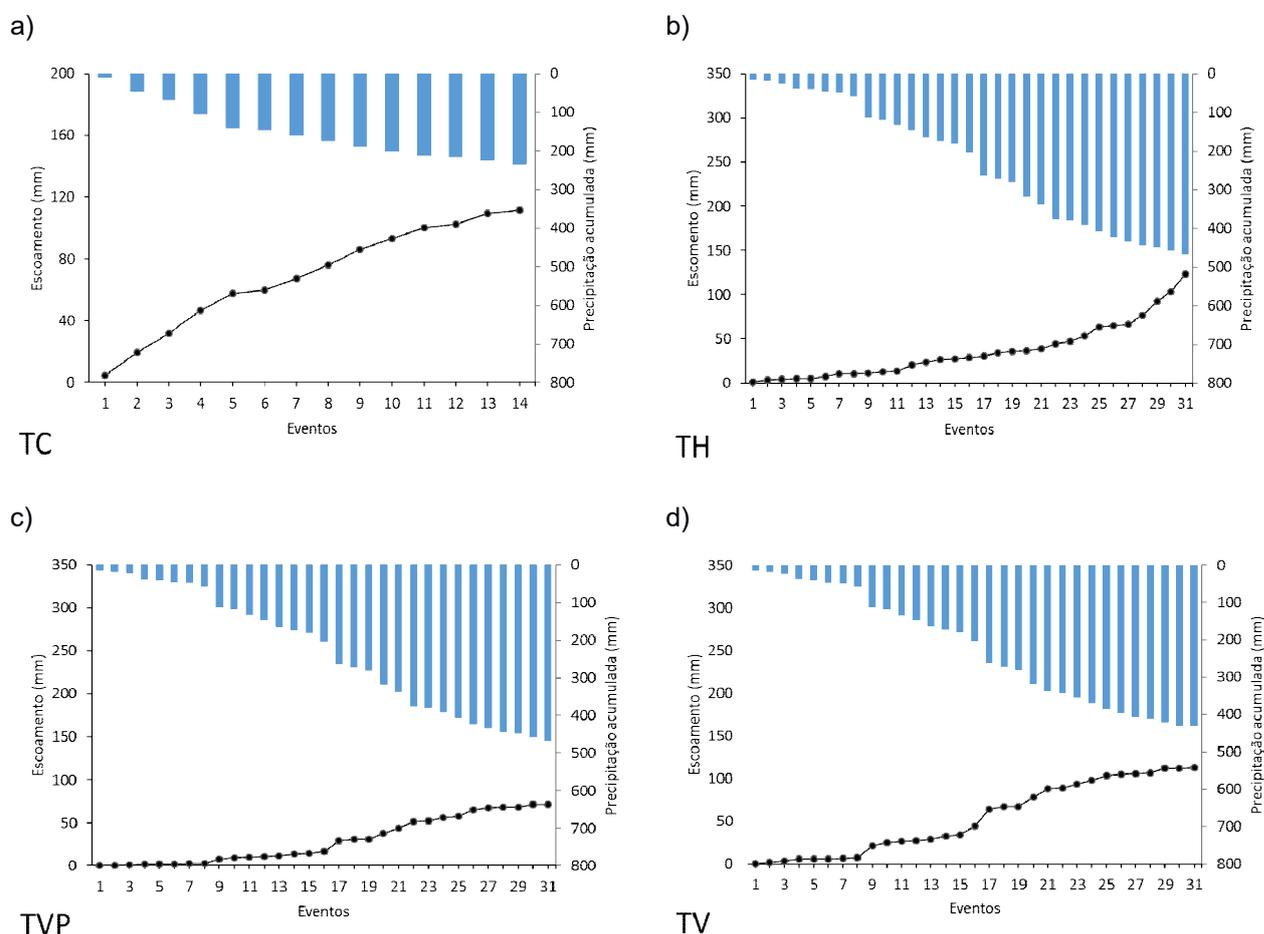
Figura 8: Escoamento acumulado (mm) e precipitação acumulada (mm) para todos eventos estudados nos diferentes tratamentos.

A Figura 8 apresenta o comportamento do escoamento acumulado para cada evento estudado. No tratamento de controle TC (Figura 8a) pode-se observar quantidades expressivamente superiores de escoamento gerado em apenas 14 eventos pluviométricos quando comparado aos demais tratamentos, atingindo 111,5 mm de escoamento acumulado para precipitação acumulada de 220 mm.

Verificou-se que nos 31 eventos com 465,9 mm de precipitação acumulada, o tratamento TH (Figura 8b) houve redução na geração de escoamento superficial que atingiu 123 mm quando comparado ao tratamento TV (Figura 8d) que acumulou escoamento de 132,6 mm; entretanto, o tratamento TVP (Figura 8c) foi o que ofereceu maior retardo no escoamento superficial chegando a 71,9 mm. Desta forma, é possível confirmar que os tapetes de grama ofereceram proteção imediata nas parcelas.

Considerando que TVP apresentou o menor escoamento acumulado e a única diferença entre esse tratamento e o TV é o substrato de pó de coco, tem-se que o escoamento acumulado no TVP foi 54% menor que no TV, mostrando a eficiência do pó de coco na redução do escoamento.

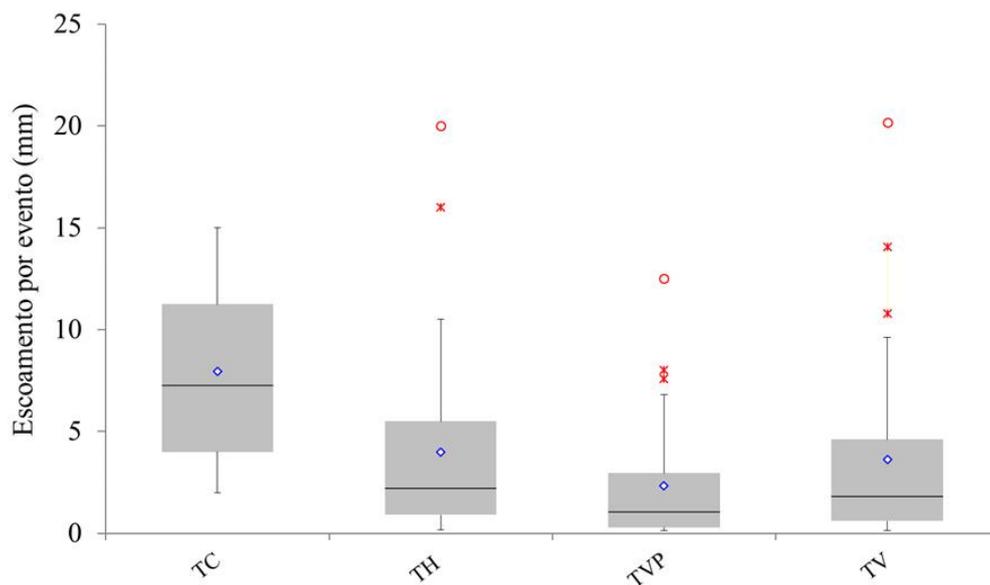
Figura 9: Boxplot para os dados de escoamento nos diferentes tratamentos adotados.

A Figura 9 apresenta o boxplot do escoamento por tratamento, onde pode-se verificar que o tratamento controle (TC) apresentou 50% do escoamento entre 4,6 e 11 mm (média 8 mm; mediana 7,5 mm). O tratamento com grama horizontal (TH) apresentou distribuição de 50% do escoamento entre 1 e 5,5 mm (média 4 mm; mediana 2,4 mm). O tratamento com grama vertical associado ao pó de coco (TVP) apresentou os menores valores de escoamento dentre todos os tratamentos com 50% do escoamento entre 0,45 e 3,8 mm (média 2,3 mm;

mediana 1,5 mm). O tratamento com grama vertical (TV) teve sua distribuição de valores semelhante ao TH apresentando 50% do escoamento entre 1 e 4,5 mm (média 3,6 mm; mediana 2,3 mm).

Considerando as médias e as medianas todos os tratamentos apresentaram distribuição assimétrica positiva, tendo em vista que as medianas se aproximam do primeiro quartil. Destaca-se que o escoamento variou de forma decrescente nos tratamentos TC, TH, TV e TVP, sendo este último o que obteve melhor eficiência na proteção do solo.

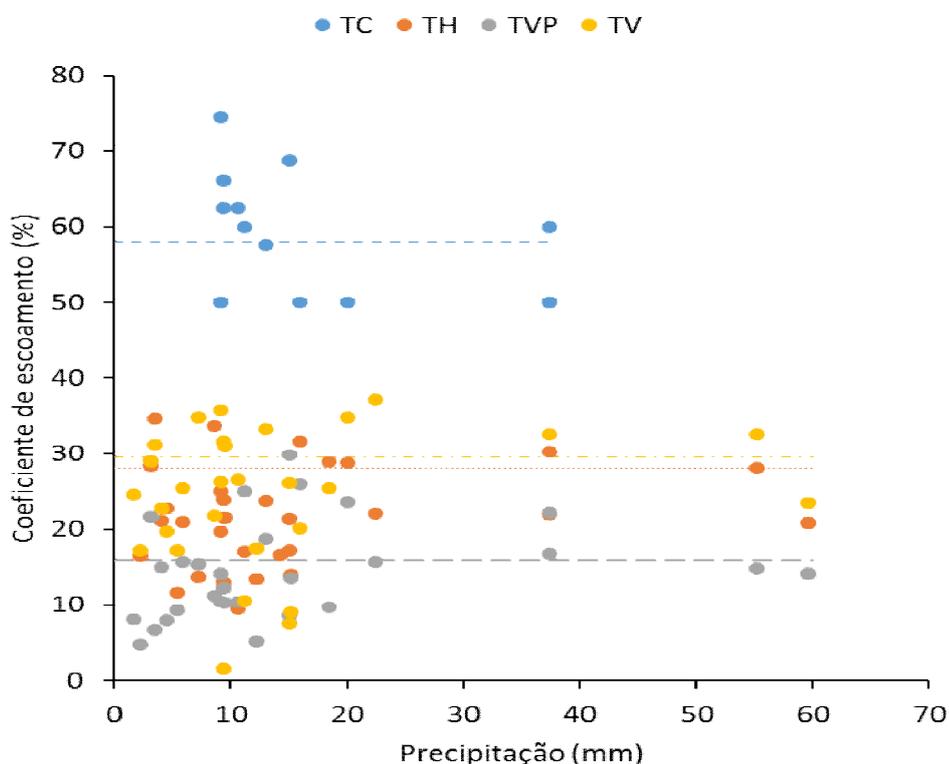
Figura 10: Relação entre precipitação e o coeficiente de escoamento por tratamento.

O baixo valor do coeficiente de escoamento no TVP deve-se, em grande parte, à capacidade de absorção de água pelo pó de coco. No ensaio laboratorial por submersão de amostras de pó de coco observou-se, para 8 t/ha, aproximadamente 1,96 mm de absorção de água, o que justifica os resultados obtidos.

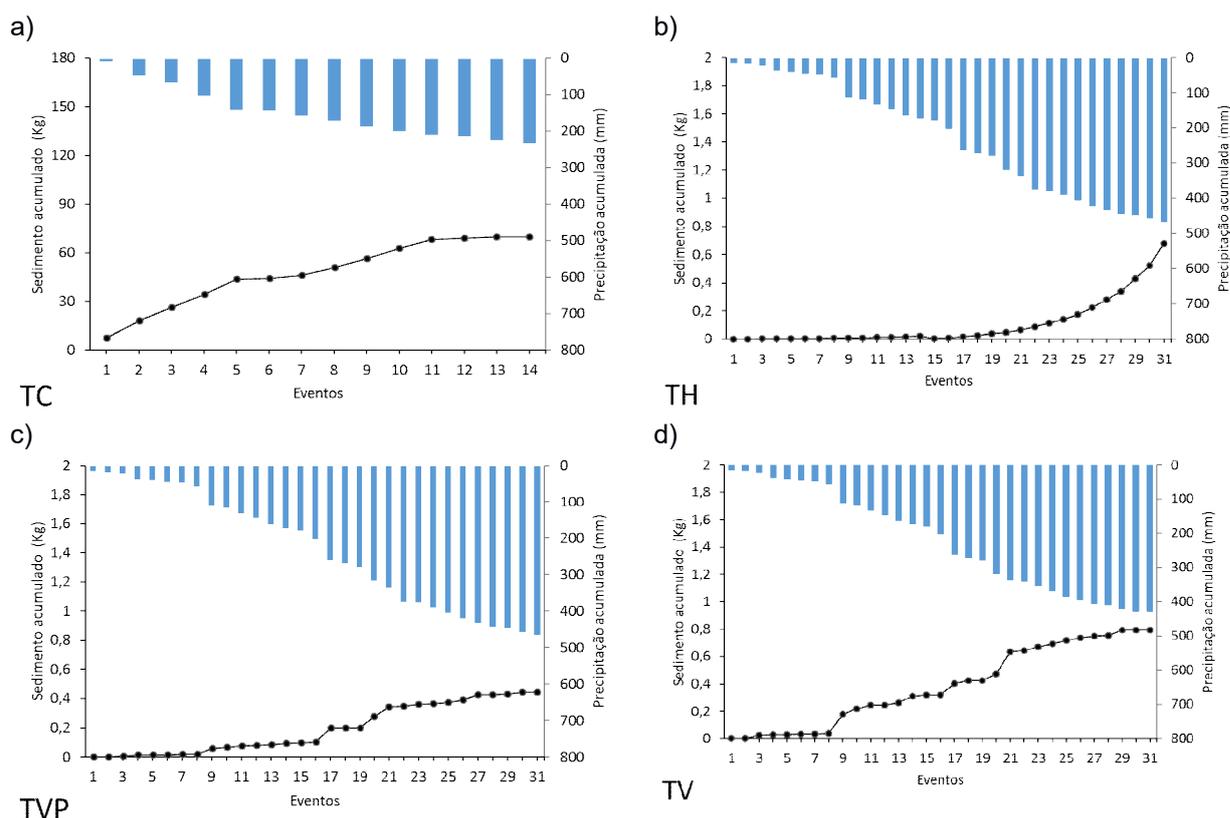
Figura 11: Sedimentos acumulados (kg) e precipitação acumulada (mm) por tratamento nos eventos estudados.

A relação da precipitação acumulada e a geração de sedimentos acumulados nos diferentes tratamentos de grama e de controle (Figura 11).

No TC foi possível quantificar os sedimentos acumulados no solo descoberto para todos os 14 eventos (Figura 11a) com perda de solo de 7,4 kg já

Na análise geral dos gráficos da Figura 11, pode-se comparar o comportamento do tratamento nas precipitações acumuladas de 100 mm e 200 mm, em que as perdas de sedimento acumulados foram: TC (30 kg e 65 kg); TH (0,8 kg e 0,9 kg); TVP (0,1 kg e 0,2 kg) e TV (0,2 kg e 0,3 kg), respectivamente. Desta forma, evidencia-se que o tratamento de grama vertical associado ao substrato de pó de coco (TVP) apresentou o melhor desempenho em comparação aos demais. Verificou-se que quanto maior a precipitação, maior será o escoamento e o sedimento total numa relação direta corroborando com o estudo de Mariani (2016).

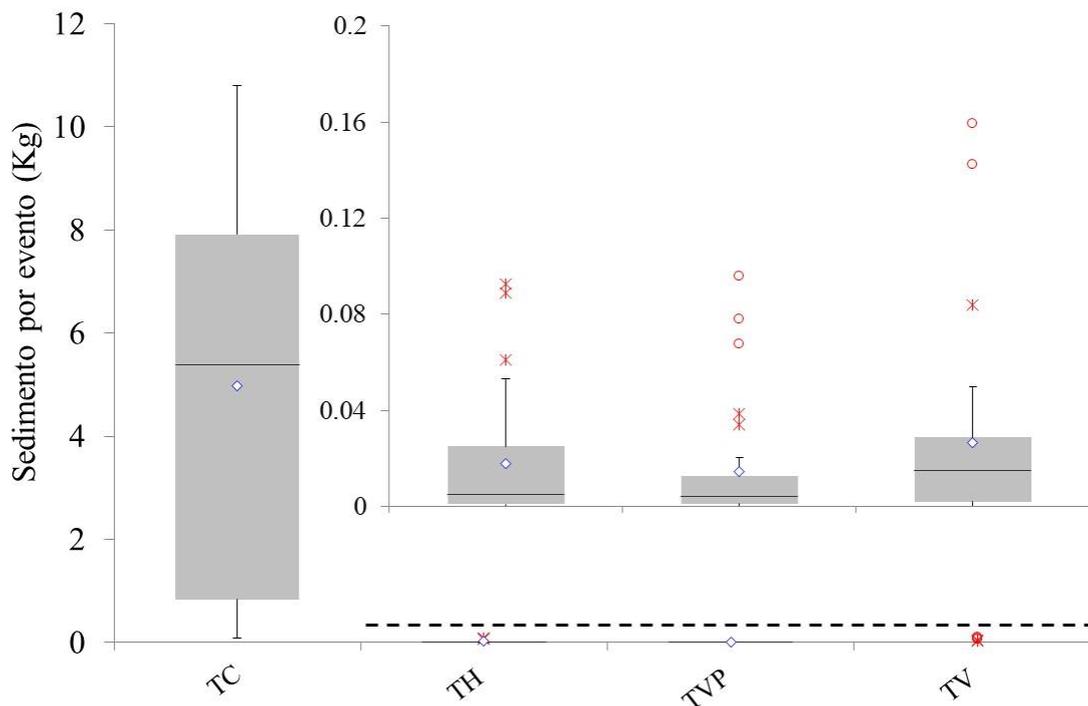
Figura 12: Boxplot do sedimento total por tratamento.

A Figura 12 apresenta a análise do sedimento total por tratamento. Considerando que os tratamentos com tapetes de grama apresentaram valores menores que 1 kg a escala foi modificada para permitir a análise.

Verificou-se ainda que o pó de coco possui capacidade de reter água aumentando a disponibilidade para a grama, a infiltração de água no solo ou retardando o início do processo de escoamento superficial por causa da retenção de água pelo mesmo.

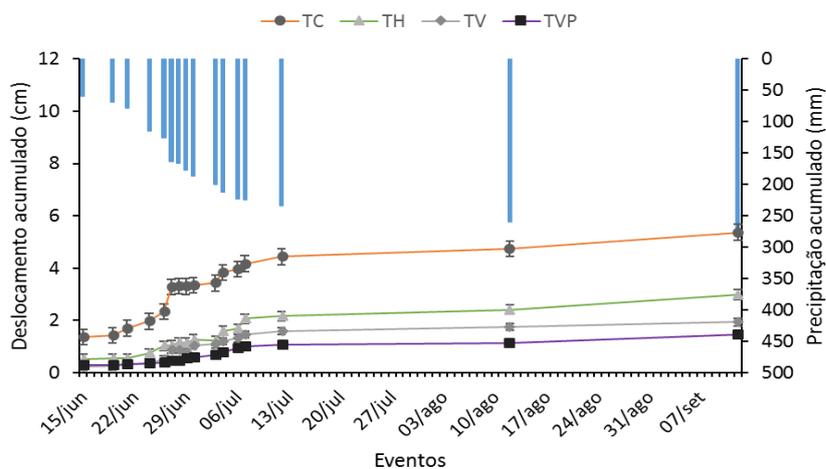
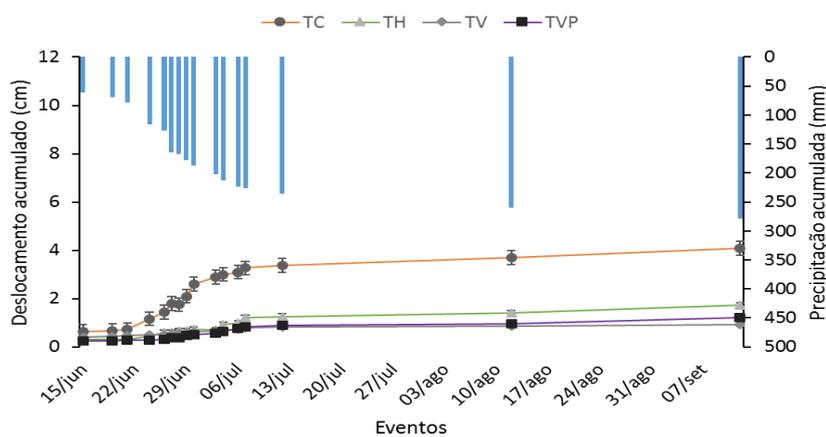
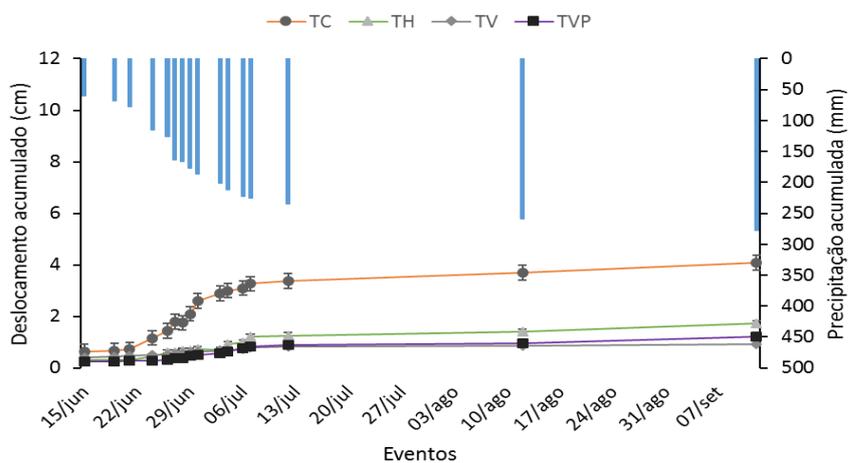
Figura 13: Deslocamento acumulado (mm) de solo afetados no monitoramento de pinos para os tratamentos TC, TH, TV e TVP no período de 15/06/17 a 07/09/17.

As aferições realizadas nos pinos, quanto ao deslocamento de solo, nos diferentes tratamentos estão representadas na Figura 13, onde: a) representa os pinos instalados na área mais alta da parcela; b) representa os pinos na parte intermediária das parcelas; e c) representa os pinos na parte mais inferior das parcelas estudadas.

Os deslocamentos na parte mais elevada das parcelas em cada tratamento (Figura 13a) na qual se observou que o processo de deslocamento do solo foi mais expressivo no tratamento controle (TC), que variou de 1,36 cm na primeira medição até 5,37 cm na última precipitação acumulada; No tratamento com grama horizontal (TH) notou-se média inicial de 0,52 cm e no último evento de 2,98 cm; O tratamento com grama vertical associada ao substrato de pó de coco (TVP) teve deslocamento médio inicial de 0,28 cm atingindo média acumulada final de 1,4 cm; No tratamento com grama vertical (TV) houve deslocamento médio inicial de 0,23 cm até 1,9 cm no acumulado médio do último evento.

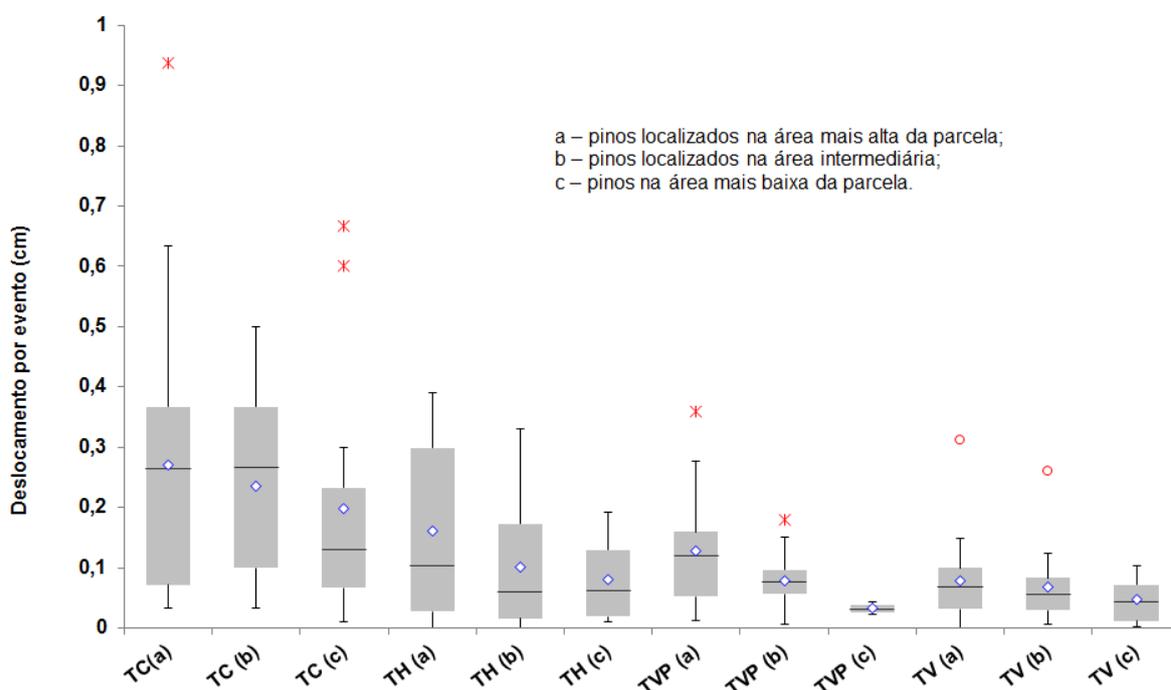
Figura 14: Boxplot do deslocamento de solo acumulado por tratamento e área de distribuição dos pinos.

Na Figura 14, verificou-se que o deslocamento do TC(a) apresentou distribuição de valores concentrados entre 7 e 37 mm (média 28 mm; mediana 27 mm); TC(b) variou de 11 até 37 mm (média 24 mm; mediana 27 mm); e TC(c) com distribuição concentrada entre 8 e 23 mm (média 20 mm; mediana 12 mm). Esse foi o tratamento que apresentou maiores deslocamentos de solo aferidos nos pinos com média geral de 24 mm.

O TH(a) teve distribuição de valores concentrada entre 3 e 30 mm (média 16 mm; mediana 10 mm); TH(b) variou de 2 a 17 mm (média 11 mm; mediana 5 mm); e TH(c) com distribuição concentrada entre 2 e 14 mm (média 9 mm; mediana 6 mm). Esse foi o tratamento que apresentou o segundo maior deslocamento de solo nos pinos de erosão com média geral de 12 mm.
